VŠB – Technická Univerzita Ostrava
Fakulta Elektrotechniky a Informatiky
Katedra Elektroenergetiky

Možnosti využití diagnostiky poruch asynchronních
motorů

Possibilities of Frequency Analysis Use of Electric
Values for Asynchronous Motors Diagnostics

2017

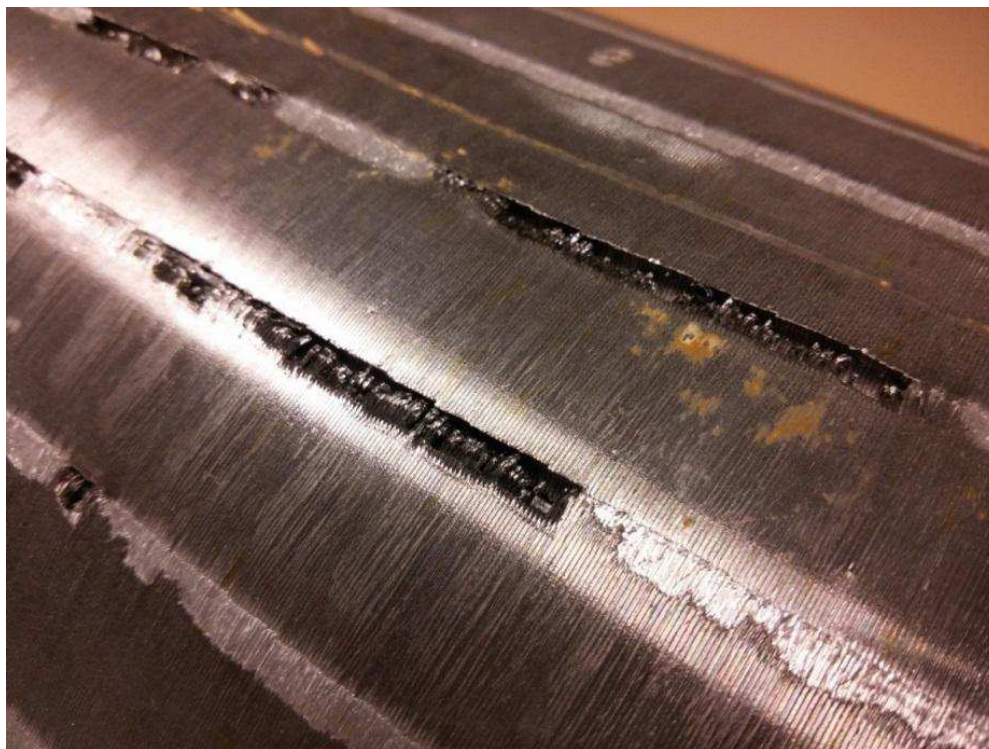
Obr. 2: Nedolitý rotor po částečném obrobení (pohled na rozběhovou klec)

U lité klece z hliníku může dojít k prasknutí rotorové tyče. Další porucha může vzniknout už při procesu lití hliníku v samotné výrobě. Při nesprávném dodržení požadovaných parametrů a to především teploty hliníku před odlitím a nízkým plnicím tlakem. Při nedodržení těchto parametrů nemusí být rotor zcela odlit. Tento problém se týká především rotorů s malým poměrem průřezu rotorových drážek k celkové délce rotorového paketu. Dále se tento problém může vyskytnout u dvojitých rotorových drážek, které jsou propojeny krčkem. Při prolívání teče hliník rychleji drážkou s vyšším průřezem, pokud tvar krčku je dlouhý a úzký, hliník může ztuhnout dříve, než dojde ke kompletnímu prolití celé drážky.

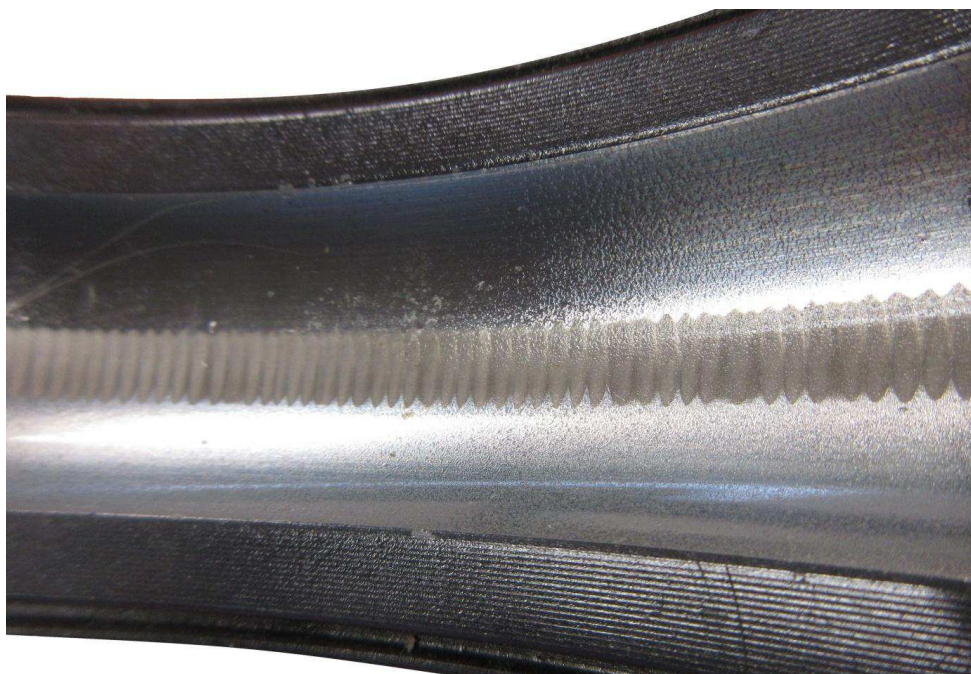
Obr. 4: Vnější kroužek kuličkového ložiska narušený ložiskovými proudy

Při vypnutém stroji a odpojení od zátěže je také pocítit zvýšený odpor při protáčení rotoru rukou. Při úplné destrukci ložiska již nejde hřídeli otočit vůbec. Ložisko poškozené ložiskovými proudy má na vnějším kroužku strukturu připomínající tvar žebříku.
